Opinia techniczna o elewacji Zespołu Szkół Nr 9.

Obiekt: Zespół Szkół Nr 9, Gimnazjum nr 9 - im. Jana Pawła II, Liceum
Mistrzostwa Sportowego.

Adres obiektu: 62-800 Kalisz, ul. Hanki Sawickiej 22-24.

Zleceniodawca: Miasto Kalisz, Główny Rynek 20, 62-800 Kalisz.

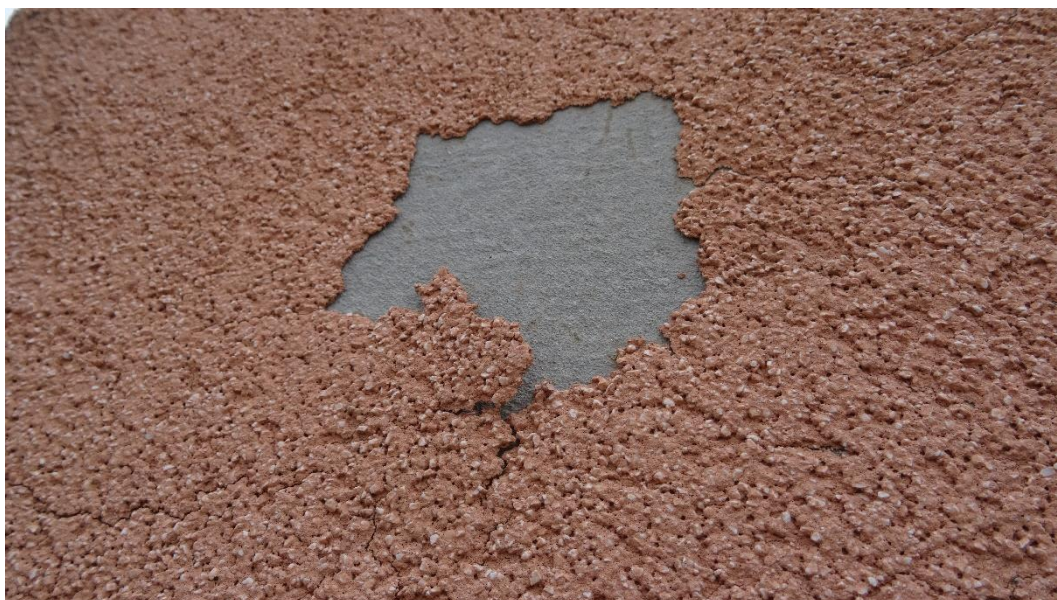
Fot. 4. Uszkodzenia tynku elewacji.

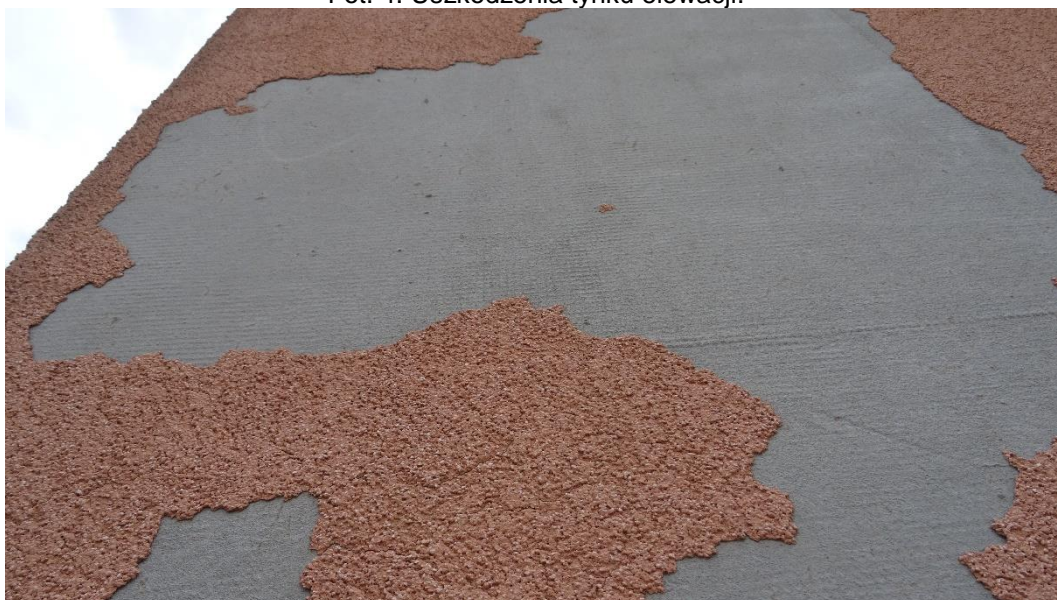
Fot. 5. Uszkodzenia tynku elewacji.

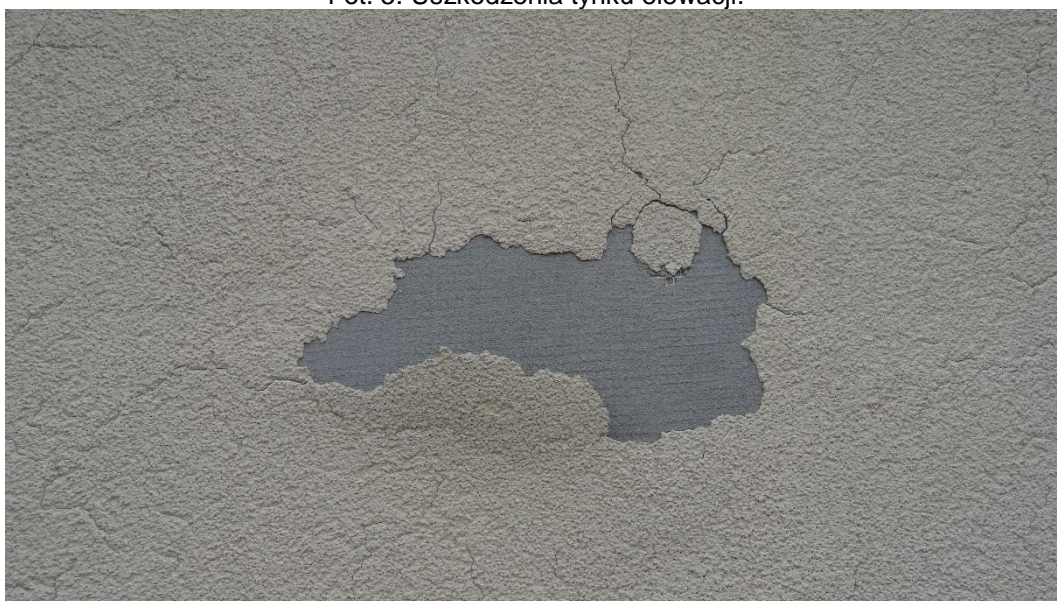
Fot. 6. Uszkodzenia tynku elewacji.

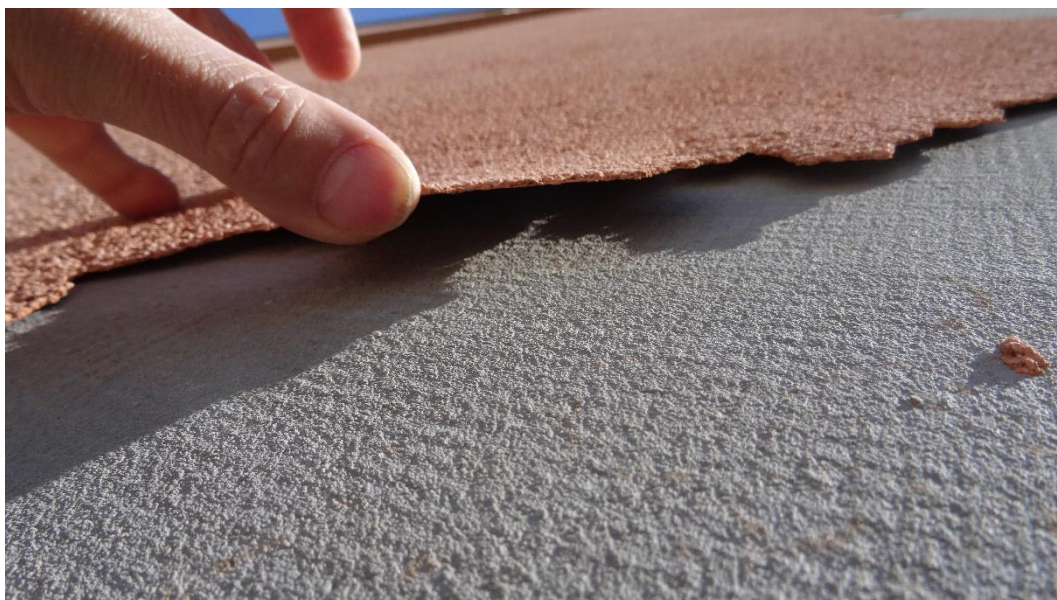
Fot. 7. Uszkodzenia tynku elewacji.

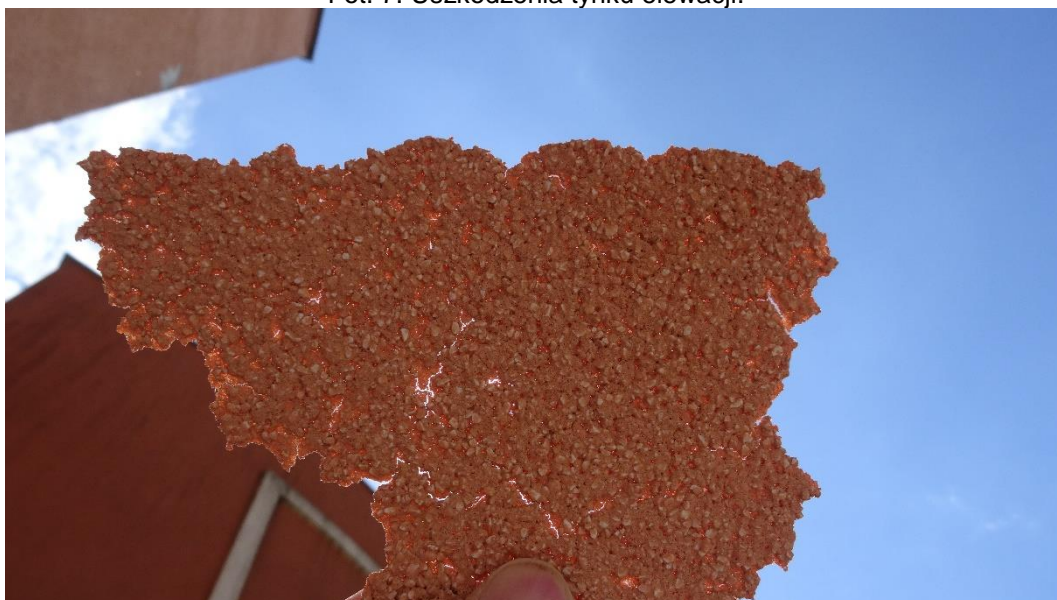
Tynk kurczy się i płatami schodzi z elewacji. Na warstwie zbrojącej nie widać warstwy szczepnej (podkładu tynkarskiego).

Fot. 8. Odspojony tynk.

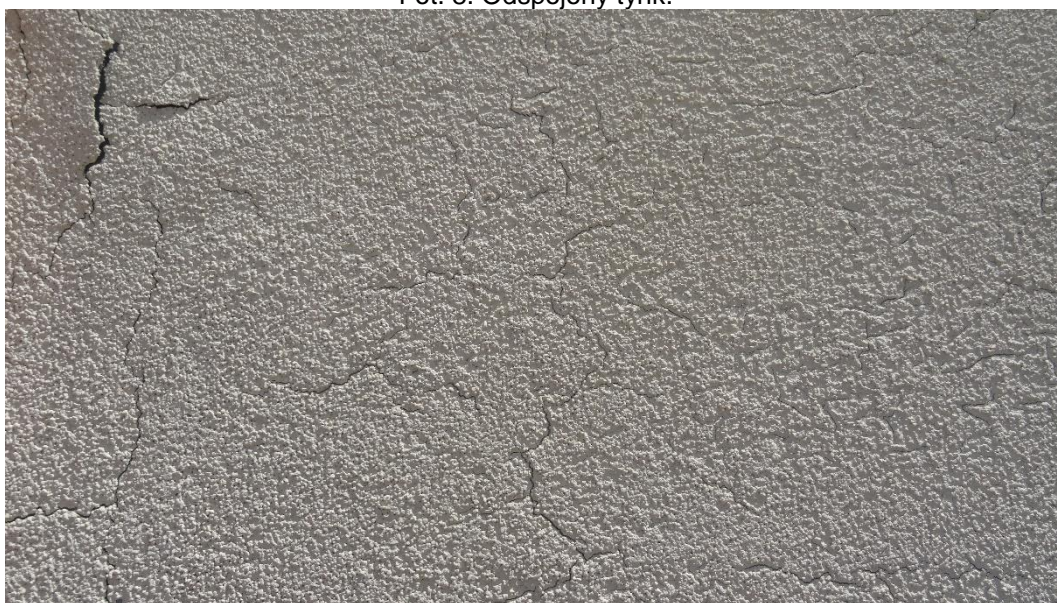
Fot. 9. Uszkodzenia tynku elewacji.

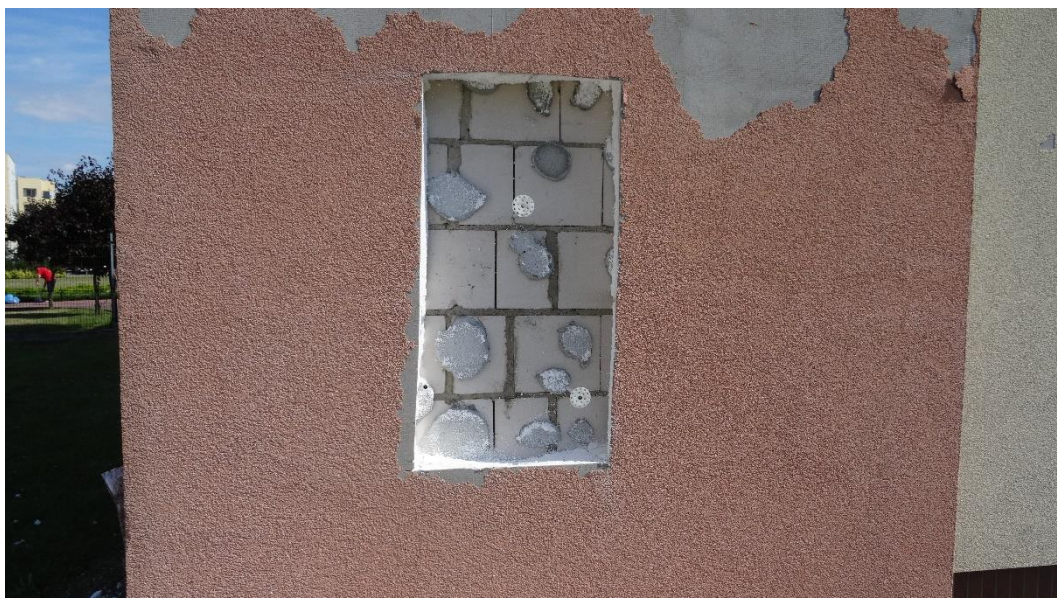
Stwierdzono, że warstwa zbrojąca zawiera prawidłowo wtopioną siatkę zbrojącą i dobrze przylega do styropianu. Kołki występowały w ilości 3 sztuk, a więc zupełnie wystarczająco na tej powierzchni. Płyty styropianowe są przyklejone tylko na placki z kleju. Nie ma „warkoczy” na obwodzie płyt, co jest niezgodne z instrukcją. Ale pomimo tego płyta styropianowa jest mocno przytwierdzona do ściany. Podsumowując: system dociepleń łącznie z warstwą zbrojącą jest w dobrym stanie technicznym i nadaje się do dalszej eksploatacji. Warstwa elewacyjna w dużej części odeszła od podłoża i należy ją usunąć a w jej miejsce wykonać nową.

Fot. 10. Odkrywka elewacji.

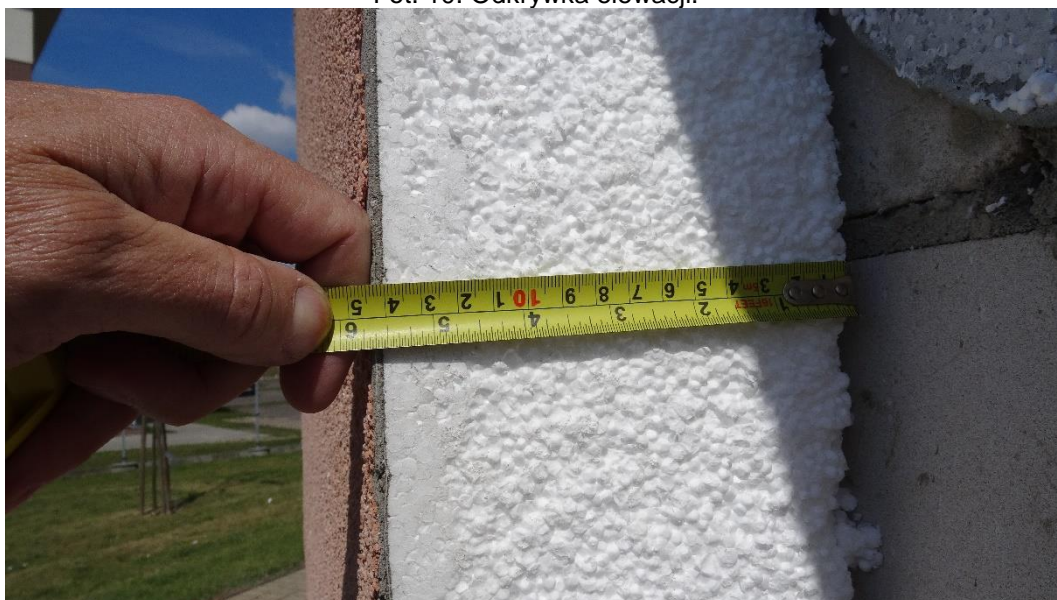
W przedmiotowych budynkach zastosowano termoizolację z płyt styropianowych o grubości 14 cm zgodnie z projektem. Zastosowano system dociepleń firmy BOLIX. Część elewacji posiada boniowania.

Fot. 11. Grubość docieplenia.

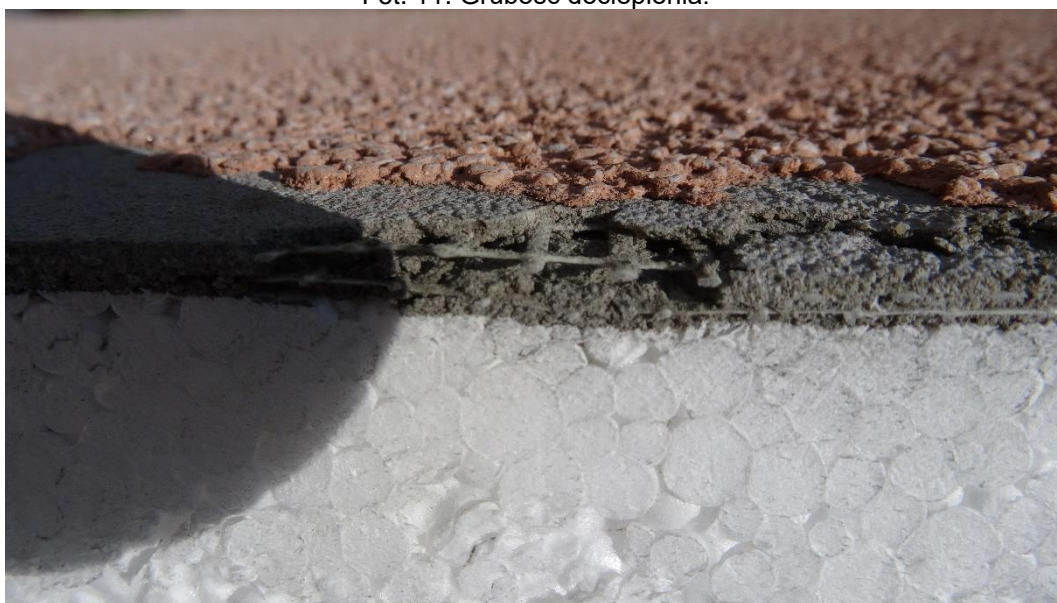
Fot. 12. Dwie siatki na zakładzie.
