BADANIA ARCHITEKTONICZNO KONSERWATORSKIE

BASZTA „DOROTKA” i FRAGMENT ŚREDNIOWIECZNEGO MURU OBRONNEGO MIASTA KALISZA

Placu Jana Pawła II 3

czas trwania prac: październik- grudzień 2014

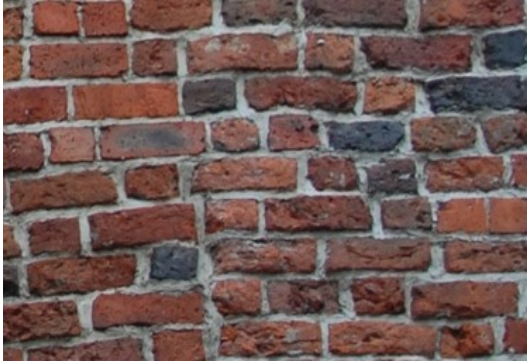
<i>Lokalizacja</i>	<i>OPIS</i>	<i>Fotografia wątku-ZNISZCZEŃ-ZAGROŻEŃ</i>
1.	partie oryginalnego średniowiecznego muru na wysokości ok 3 m	dobrze zachowane lico muru wzniesionego w dość nieregularnym wątku gotyckim z cegły o wymiarach 9 x 12-14 x 27 cm

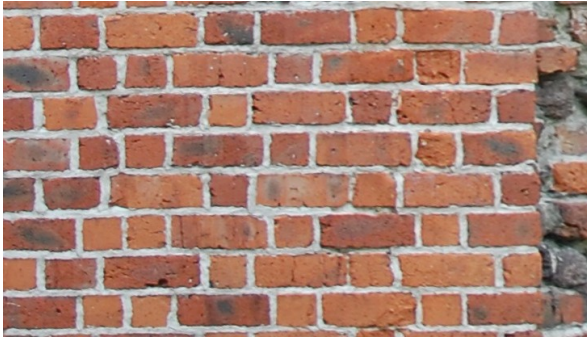
2.	Część muru odbudowana w latach 70-tych XX w.	dobrze zachowane lico muru wzniesionego w dość regularnym wątku gotyckim z cegły o wymiarach 9 x 12-14 x 27 cm łączonej zaprawą wapienno piaskową z zachowanym fugowaniem.

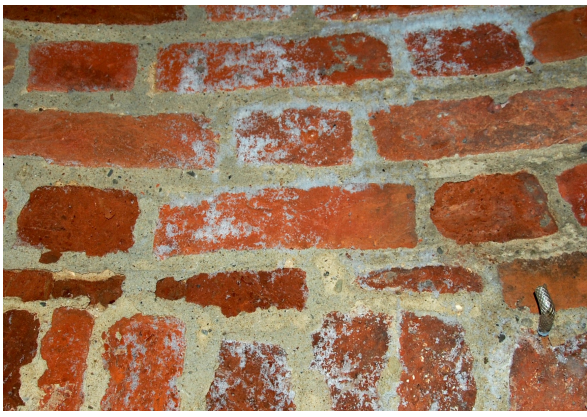
<i>Lokalizacja</i>	<i>OPIS</i>	<i>Fotografia wątku-ZNISZCZEŃ-ZAGROŻEŃ</i>
1.	ściana wschodnia powyżej środkowego okrągłego okienka	dobrze zachowane lico muru wzniesionego w dość regularnym wątku gotyckim z cegły o wymiarach 8 x 12-14 x 27 cm Na powierzchni cegieł wysolenia świadczące o stałym zawilgoceniu murów dolnej kondygnacji baszty.

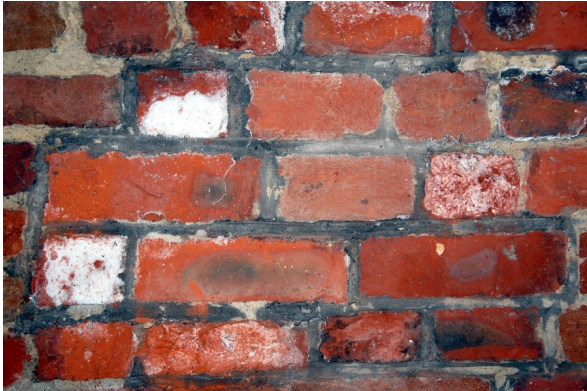
Lokalizacja	OPIS	Fotografia wątku-ZNISZCZEŃ-ZAGROŻEŃ
2.	Watek na ścianie po stronie południowej na wysokości ok 2m	Dobrze zachowane lico muru wzniesionego w dość regularnym wątku gotyckim z cegły o wymiarach 9 x 12-14 x 27 cm łączonej zaprawą wapienno piaskową . Fugowanie wtórne z użyciem zaprawy zawierającej szary cement portlandzki. Na powierzchni niektórych cegieł widoczne obfite wysolenia.

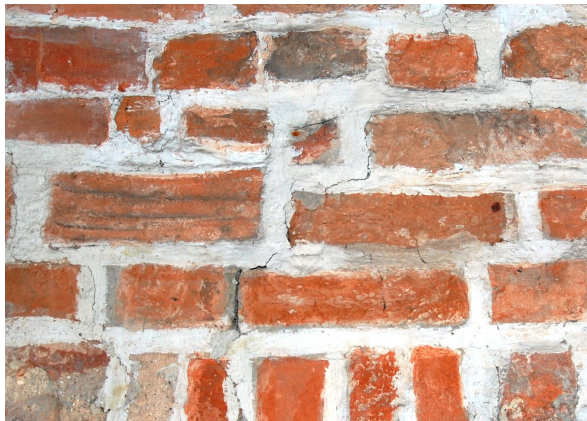
Lokalizacja	OPIS	Fotografia wątku-ZNISZCZEŃ-ZAGROŻEŃ
1.	Ściana baszty po stronie południowej-ponad otworem wejścia	lico muru wzniesionego w nieregularnym wątku z cegły o wymiarach 7 x 12-14 x 27 cm. Widoczne niestarannie wykonane fugowanie. Ukośnie biegnące pęknięcie muru świadczy o nierówny osiadaniu ścian budowli.

2. Wykonanie koniecznych wzmocnień konstrukcji murów baszty polegającego na zamontowaniu stalowych ściąągów między korpusem a ścianą zachodnią, wypełnienie szczelin i pęknięć.

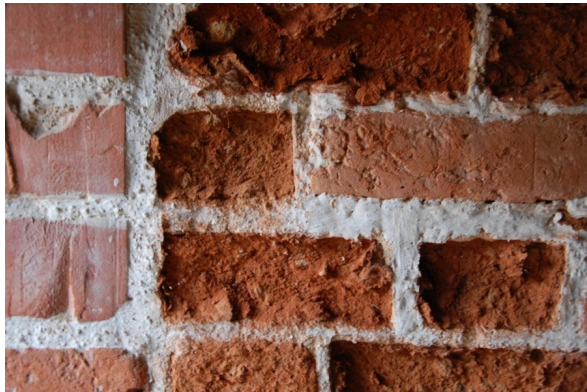
2.	Ściana zachodnia- przy wejściu na wysokości 1 metra	lico muru wzniesionego w dość regularnym wątku gotyckim z cegły o wymiarach 9 x 12-14 x 2 cm łączonej zaprawą wapienno piaskową z zachowanym fugowaniem. Znacznie osłabiona struktura cegieł na skutek wieloletniego przemakania.

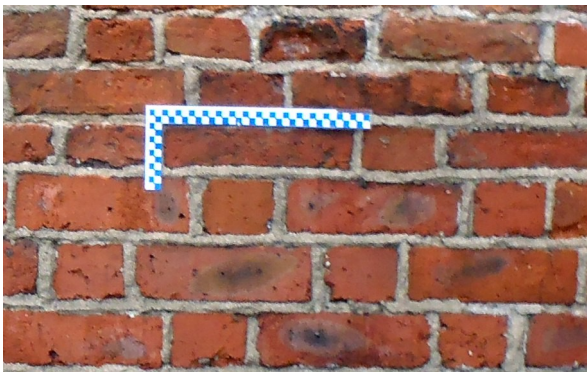
Lokalizacja	OPIS	Fotografia wątku-ZNISZCZEŃ-ZAGROŻEŃ
1.	Partie pierwotne	dobrze zachowane lico muru wzniesionego w dość regularnym wątku gotyckim z cegły o wymiarach 7 x 12-14 x 29 cm

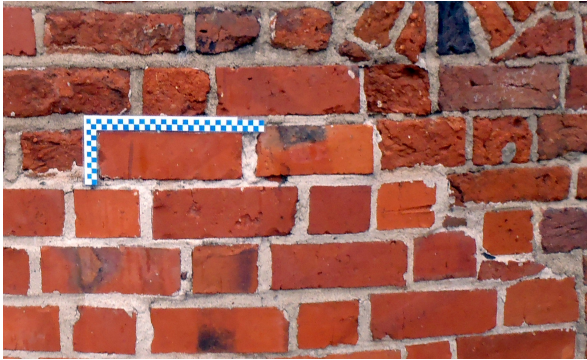
2.	Wtórne uzupełnienia	Fragment wtórnego licowania w dość regularnym wątku gotyckim z cegły o wymiarach 9 x 12-14 x 27 cm łączonej zaprawą wapienno piaskową z zachowanym fugowaniem. Wielkość oraz układ cegieł i spoin źle dobrany do partii oryginalnych.

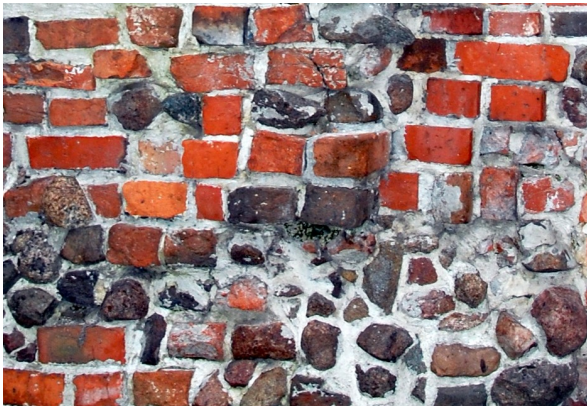
Lokalizacja	OPIS	Fotografia wątku-ZNISZCZEŃ-ZAGROŻEŃ
1.	Partia oryginalnego średniowiecznego muru-fragment przy baszcie	lico muru wzniesionego w nieregularnym wątku z kamieni i cegły. Wtórne spoiny z zaprawy z dodatkiem białego cementu portlandzkiego.

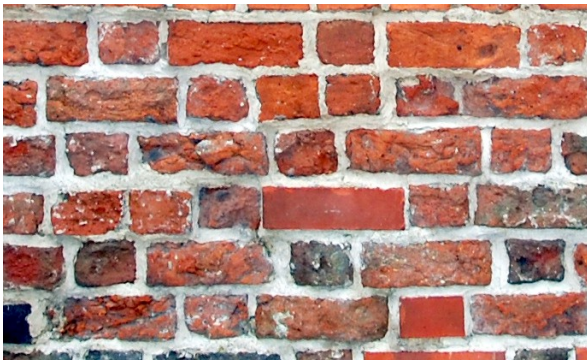
<i>Lokalizacja</i>	<i>OPIS</i>	<i>Fotografia wątku-ZNISZCZEŃ-ZAGROŻEŃ</i>
2.	Dolna partia oryginalnego średniowiecznego muru-część południowa	lico muru wzniesionego w nieregularnym wątku gotyckim z cegły o wymiarach 9 x 12-14 x 27 cm łączonej zaprawą wapienno piaskową z zachowanym wtórnym fugowaniem. Widoczne liczne wstawki z nowej cegły

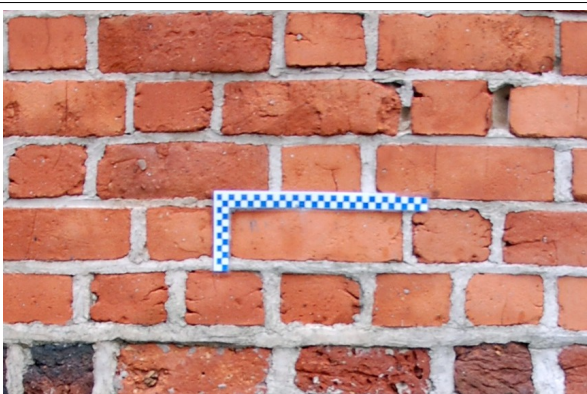
3.	Część muru nadbudowana w latach 70-tych XX w.	dobrze zachowane lico muru wzniesionego w dość regularnym wątku gotyckim z cegły o wymiarach 8 x 12-14 x 28 cm . Nadbudowa oddzielona od partii pierwotnych warstwą cegieł ułożoną główkami.

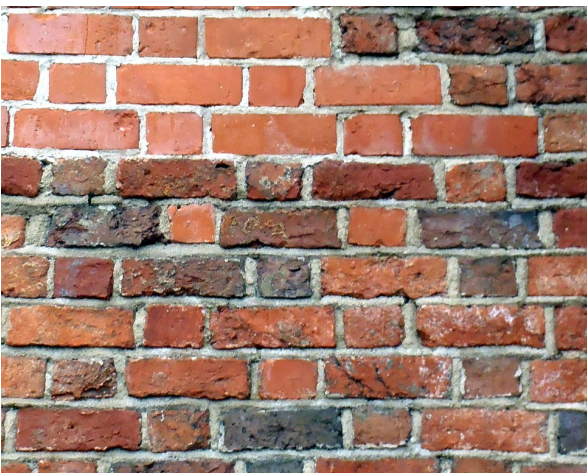
<i>lokalizacja</i>	<i>OPIS</i>	<i>Fotografia wątku-ZNISZCZEŃ-ZAGROŻEŃ</i>
1.	Partia oryginalnego średniowiecznego muru-fragment przy baszcie	Dość dobrze zachowane lico muru oryginalnego. W wielu miejscach współczesne wstawki z cegły poprawnie dobranej wielkością i układem

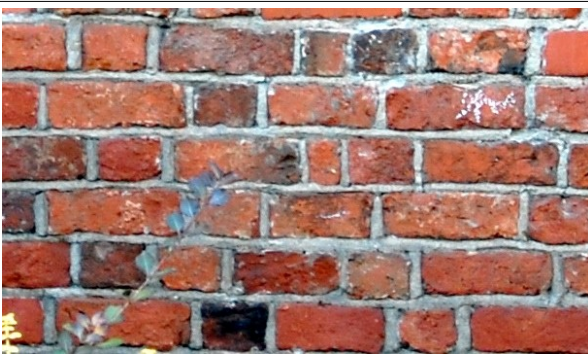
<i>lokalizacja</i>	<i>OPIS</i>	<i>Fotografia wątku-ZNISZCZEŃ-ZAGROŻEŃ</i>
2.	Dolna partia oryginalnego średniowiecznego muru-część południowa	Dość dobrze zachowane lico z wtórnym spoinowaniem

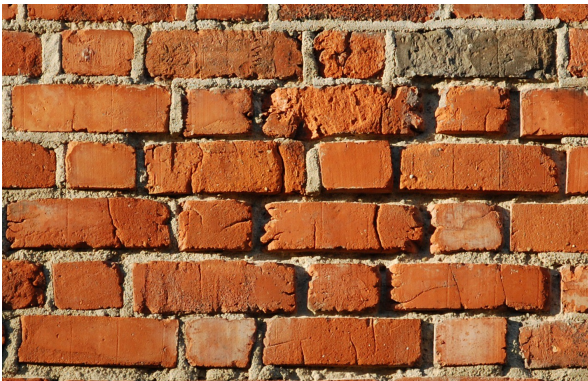
3.	Część muru nadbudowana w latach 70-tych XX w.	Zróżnicowany stan zachowania cegieł. Niemal całkowicie wykruszone spoiny.
