PETYCJA MIESZKAŃCÓW
w sprawie kompleksowej modernizacji ul. Bizantyjskiej w Kaliszu

Zal. 2. Dokumentacja fotograficzna ukazująca aktualny stan nawierzchni ul. Bizantyjskiej w Kaliszu

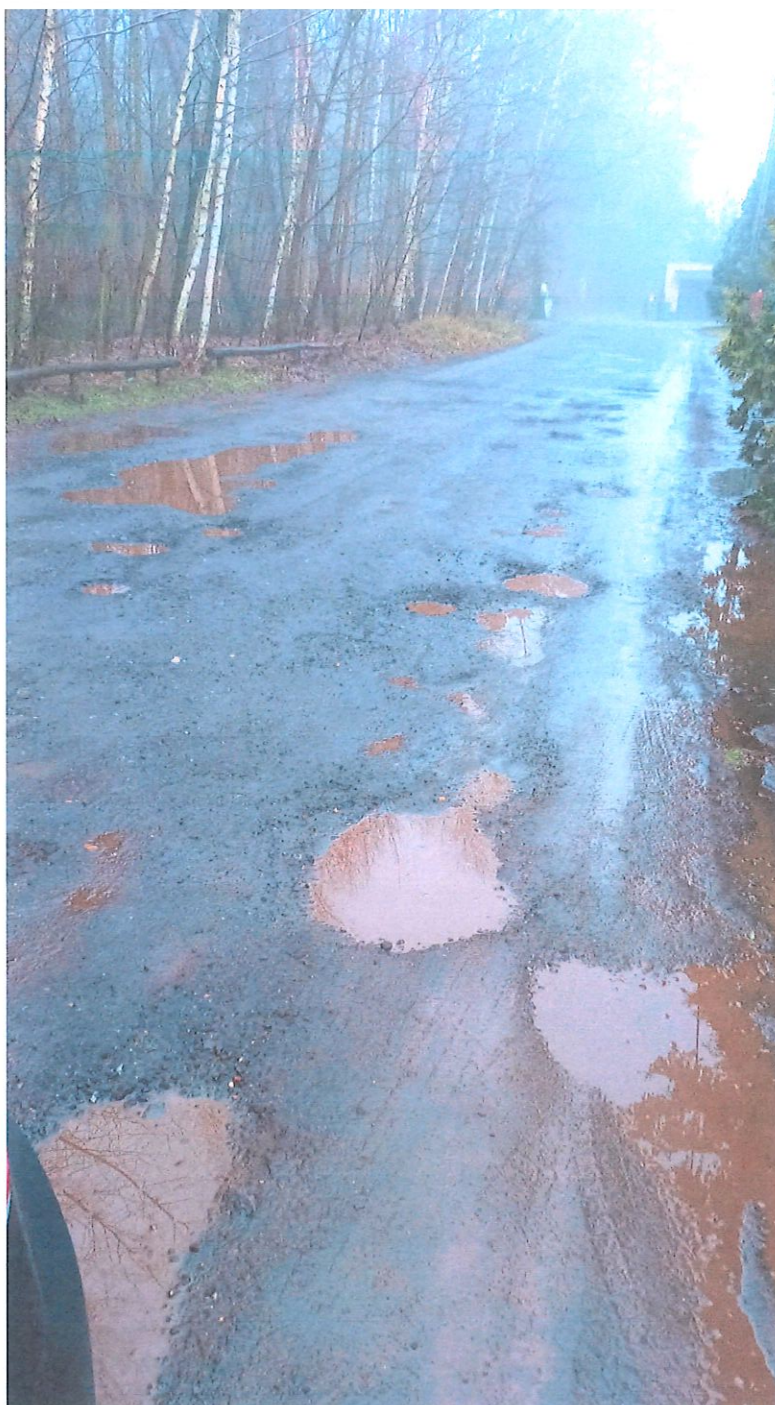
Fot. 1. Widok ul. Bizantyjskiej w stronę ul. Starożytnej

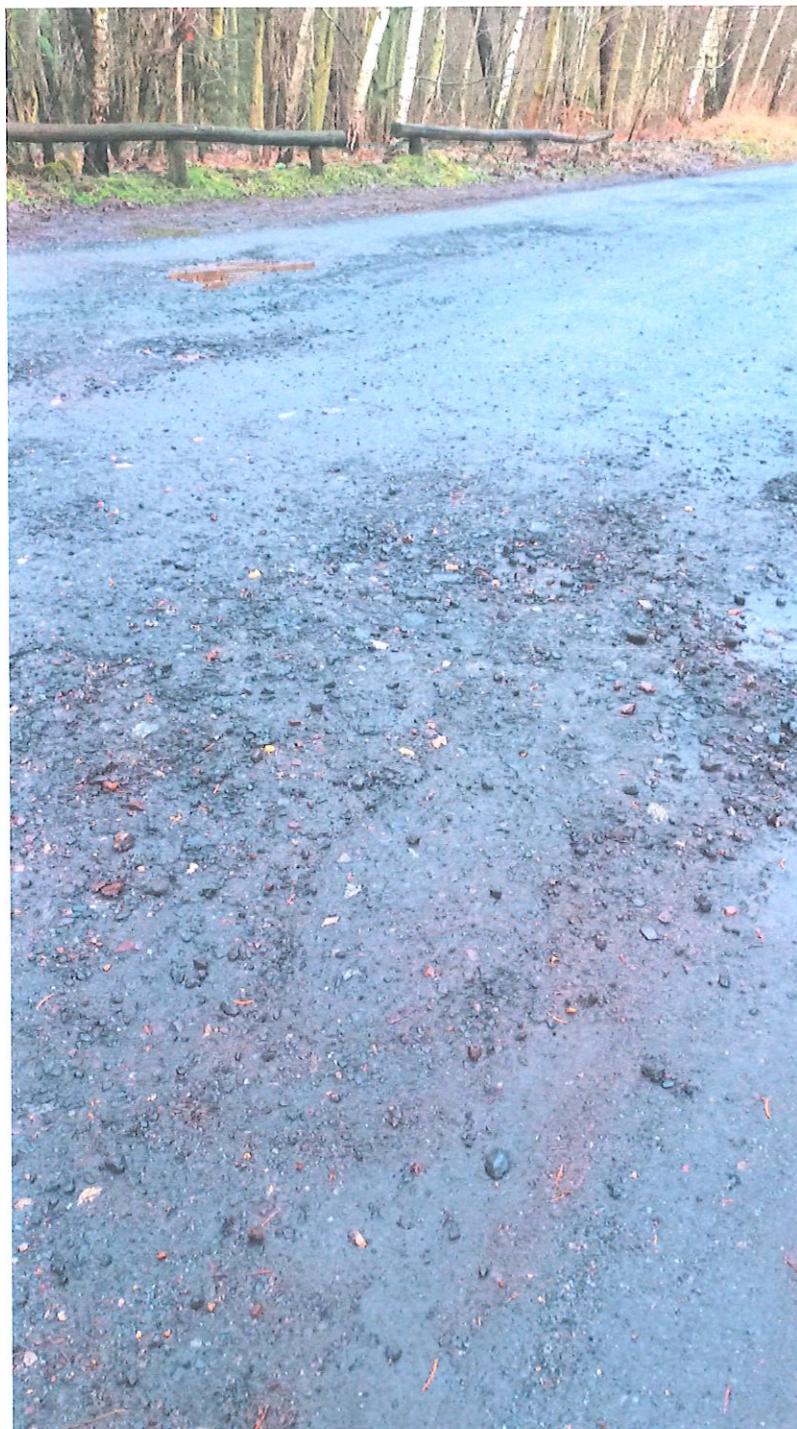
Zastosowanie luźnego destruktu jako warstwy wierzchniej skutkuje migracją kruszywa poza obrys jezdni. Drobne frakcje materiału nawierzchniowego przemieszczają się wraz z wodami opadowymi do przyległego terenu leśnego po stronie Gminy Godziesze Wielkie.

Fot. 2. Luźny destrukcyjny materiał pokrywający nawierzchnię ul. Bizantyjskiej

1. Ujęcie w planie inwestycyjnym Miasta Kalisza zadania polegającego na kompleksowej modernizacji ul. Bizantyjskiej.
2. Wykonanie trwałej nawierzchni asfaltowej wraz z korektą niwelety i przekroju drogi w sposób zapewniający prawidłowe odwodnienie pasa drogowego.
3. Realizację inwestycji jako zadania systemowego, przywracającego jednolity standard infrastrukturalny w granicach miasta.

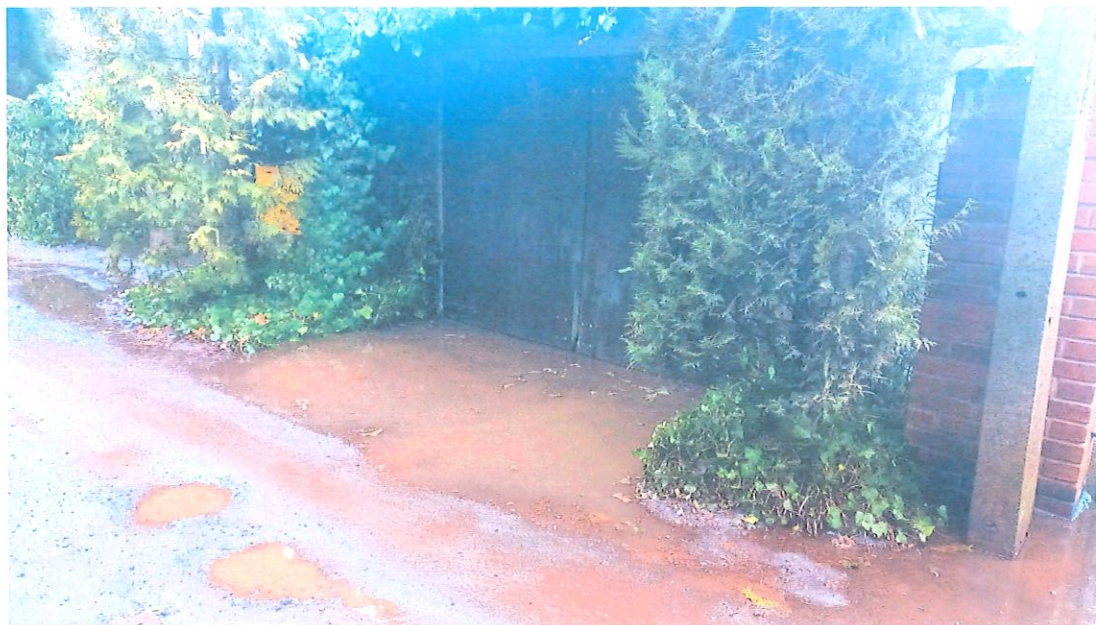
3. Problem niwelety i nieprawidłowego odwodnienia
Ulica nie posiada skutecznego systemu odwodnienia, a obecny układ geometryczny drogi powoduje niekontrolowany spływ wód opadowych. W wyniku wieloletnich napraw doraźnych, polegających na dosypywaniu destruktu asfaltowego, doszło do istotnego podwyższenia niwelety jezdni względem przyległych nieruchomości. Kilka lat temu przeprowadzono prace drogowe, w ramach których usunięto część istniejącej nawierzchni i ułożono nową warstwę destruktu, co dodatkowo podniosło poziom drogi. Obecnie pas drogowy posiada wypukły przekrój poprzeczny, w wyniku czego wody opadowe częściowo spływają w kierunku terenu leśnego, a częściowo na przyległe nieruchomości. Brak prawidłowo ukształtowanych spadków poprzecznych i podłużnych prowadzi do:

- zalegania wody w pasie drogowym,
- degradacji nawierzchni,
- oddziaływania wód opadowych na działki prywatne.
Z uwagi na bezpośrednie sąsiedztwo terenu leśnego zasadne wydaje się wykonanie prawidłowego spadku poprzecznego jezdni w kierunku lasu oraz korekta niwelety drogi, bez konieczności budowy rozbudowanej infrastruktury kanalizacji deszczowej.

Fot. 3. Zalany prywatny garaż pod adresem Bizantyjska 4

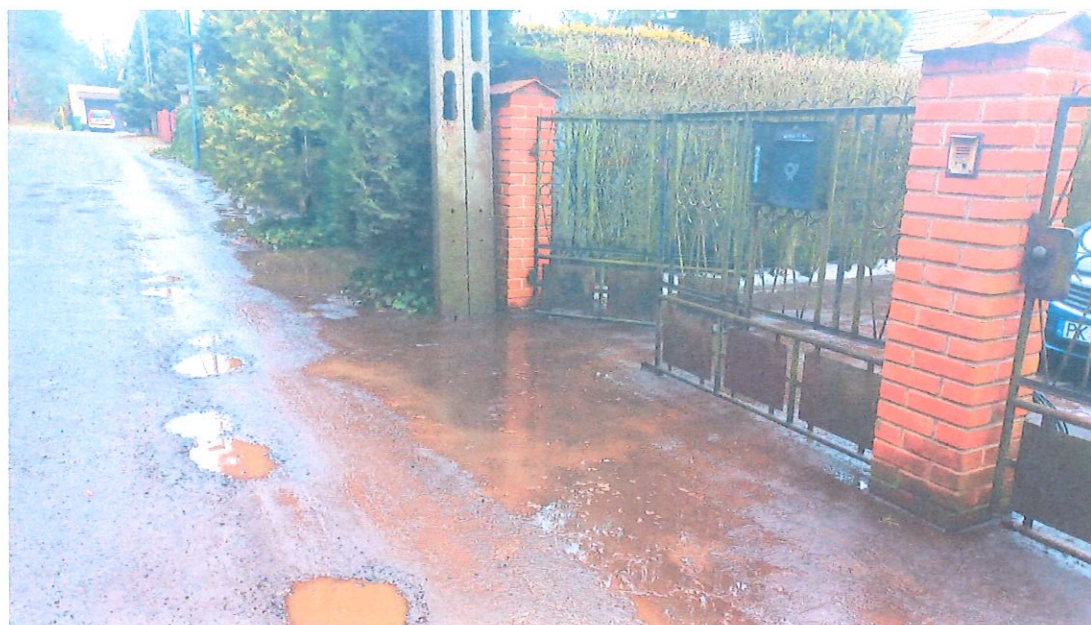
Fot. 4. Zalegająca woda na podjeździe do posesji pod adresem Bizantyjska 6

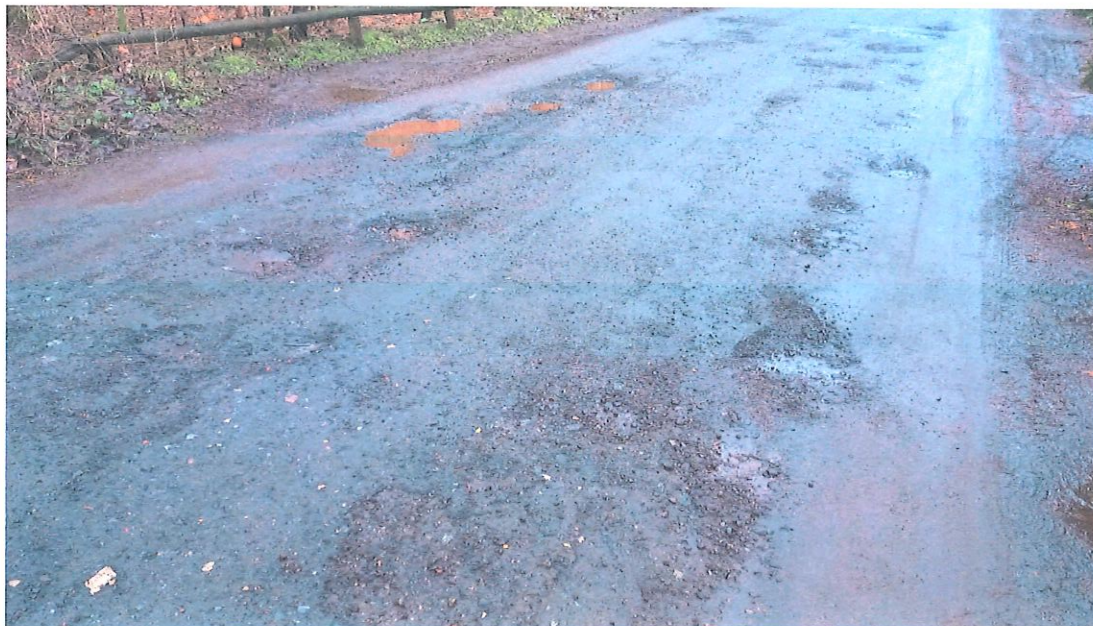
4. Nieskuteczność napraw doraźnych
Dotychczasowe uzupełnianie ubytków oraz nakładanie kolejnych warstw destruktu ma charakter tymczasowy i nie eliminuje przyczyn problemu. Prowadzi natomiast do dalszego podnoszenia niwelety drogi i utrwalania

nieprawidłowych spadków. Powtarzalność takich działań generuje cykliczne koszty bez trwałej poprawy parametrów technicznych drogi.

Fot. 5. Luźny materiał oraz liczne ubytki w nawierzchni ul. Bizantyjskiej

Rozwiązaniem systemowym pozostaje wykonanie docelowej konstrukcji nawierzchni wraz z korektą geometrii drogi i zapewnieniem kontrolowanego odpływu wód opadowych. Takie rozwiązanie należy uznać za racjonalne ekonomicznie oraz zgodne z zasadą gospodarności środkami publicznymi.

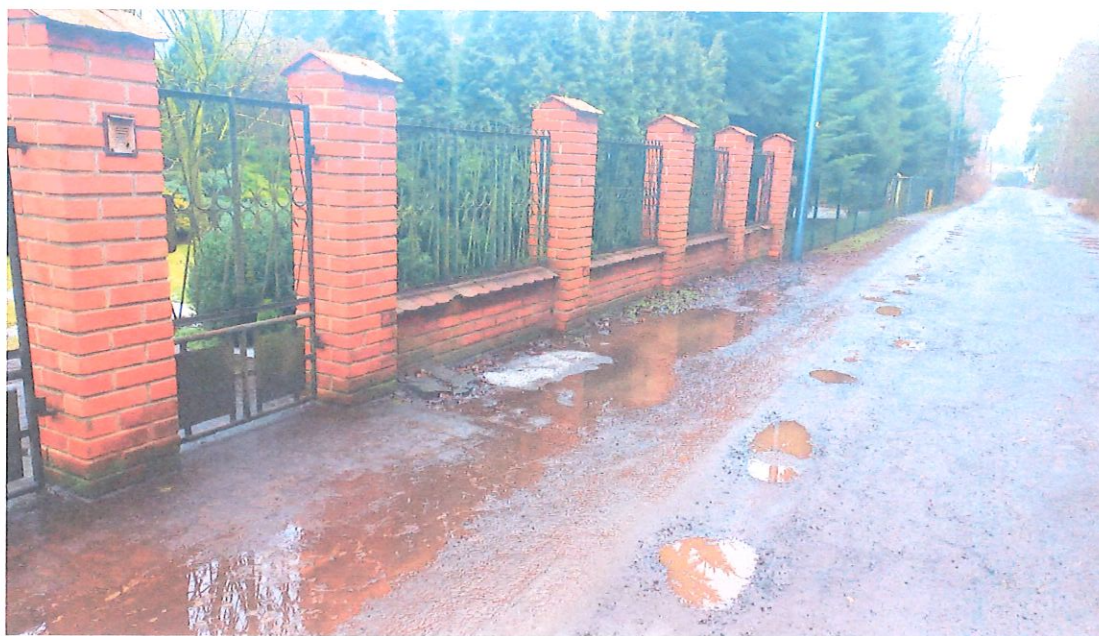
Fot. 6. Woda opadowa zalegająca na poboczu ul. Bizantyjskiej, widok w stronę drogi gminnej w Gminie Godziesze Wielkie
